トラッキング対策について

大木町合併処理浄化槽維持管理協会の運営状況について

大雨時の浄化槽排水対策工事検証

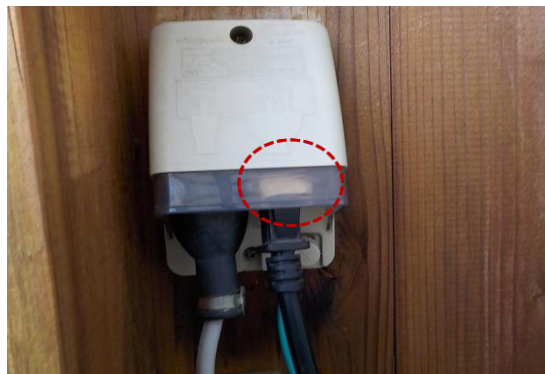
更に令和3年の7月からは、画像のトラッキング防止カバー取り付けを行っています。

一昨年の9月以降に、送風器のコンセント部分が焦げるという事例が数件ありました。メーカーと現場検証を行うとともに、その対策として保守点検業者に点検時にコンセントの点検、掃除を依頼しました。

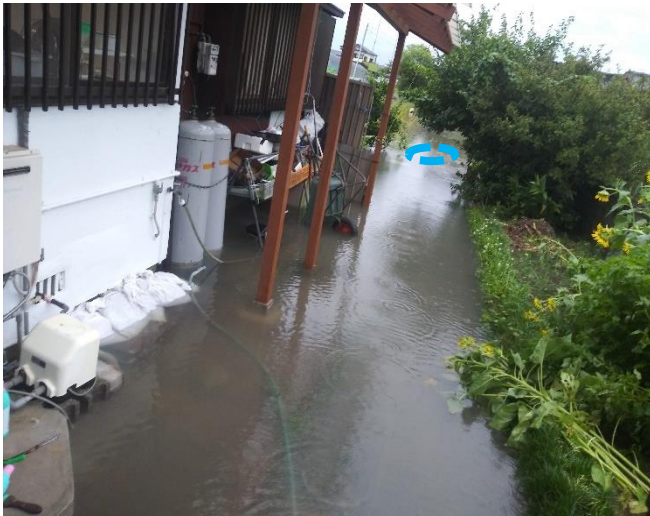
水害時の状況

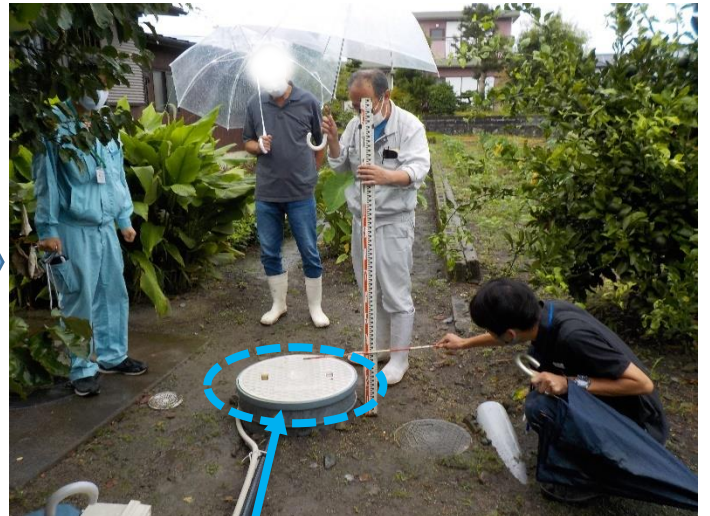
浄化槽用排水ポンプ 槽設置後の現場確認作業状況

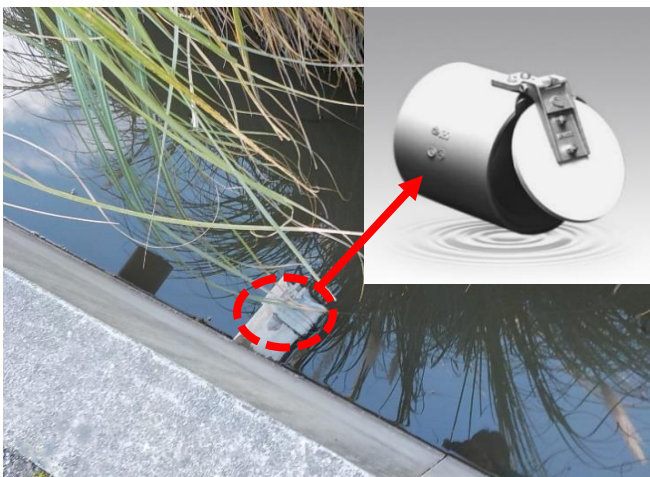
逆止弁取付け状況
放流先に取り付け、増水時水が逆流しない装置

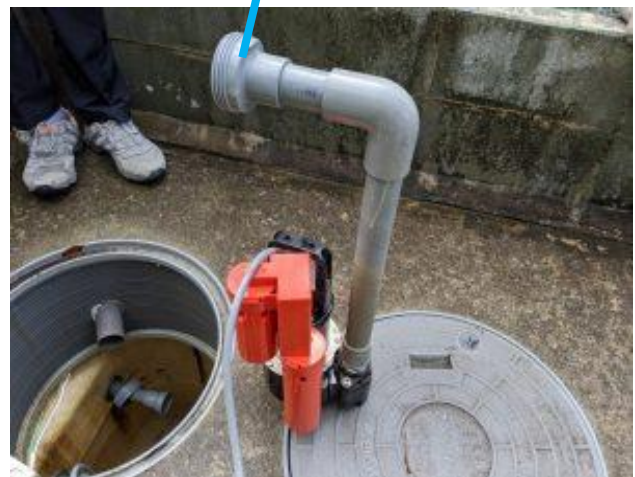
槽内に排水ポンプを設置 水害時に強制排水を行う装置

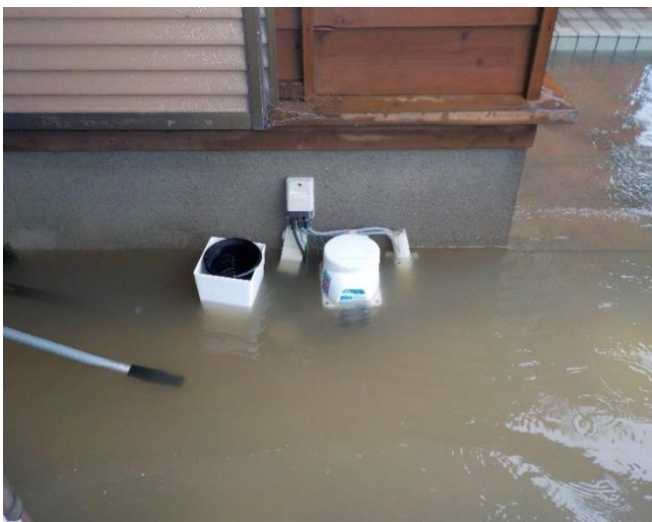
水害時のブロー水没状況
○ブローの嵩上げは、嵩上げのブロック等を準備していただくと、他の費用は協会が負担いたします。

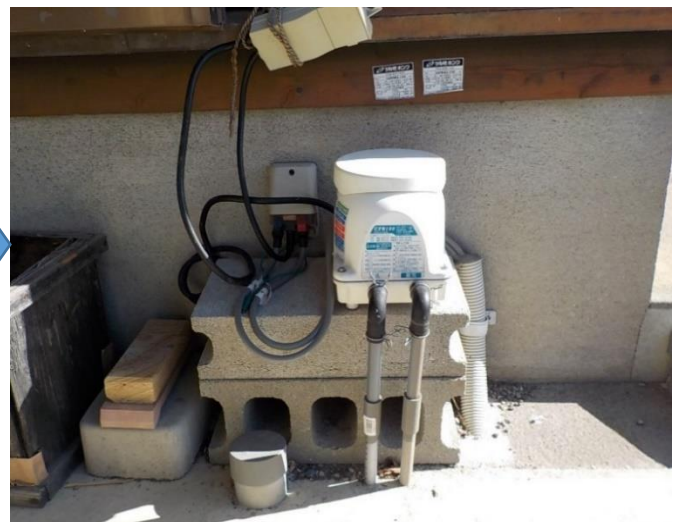
ブロー嵩上げの状況 (約30cm)
